Análisis de redes terciarias, colectores existentes y redes nuevas utilizando el sistema closed circuit televisión. Manta, Ecuador

Analysis of tertiary networks, existing collectors and new networks using the closed circuit television. Manta Ecuador system

Ciencias técnicas y aplicadas
Artículo de investigación

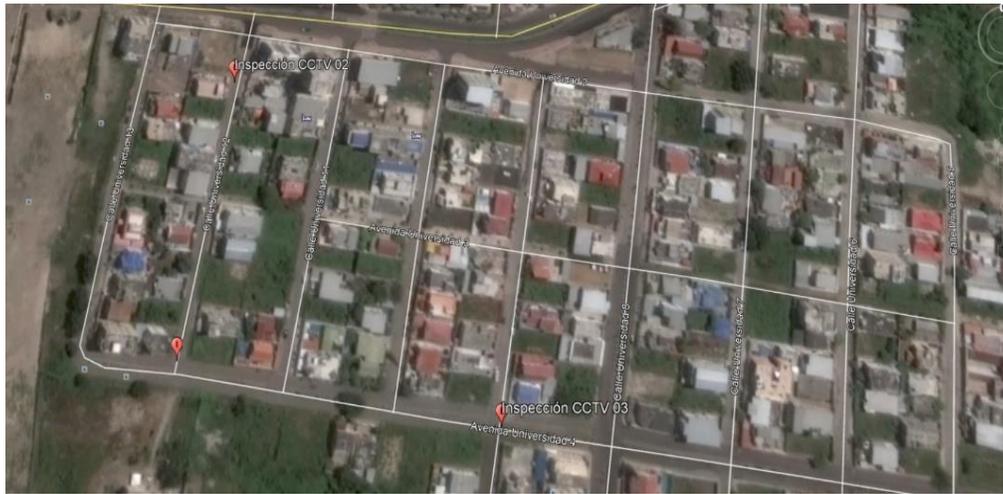
Ilustración 3 6 Av. U 12 y Barbasquillo, Cdl. Universitaria. Ciudad de Manta Ecuador

- Diámetro de tubería: 150mm.
- Sección de tubería: circular
- Material de tubería: Hormigón Simple
- Dirección de flujo: a favor del flujo
- Distancia inspeccionada: 10 metros

Este tramo presenta desviaciones de alineación verticales y horizontales en severidad o grado 2 y 3, el calado de agua no permite culminar la inspección, por tal razón, solo se realizó la inspección aproximadamente 10 metros.

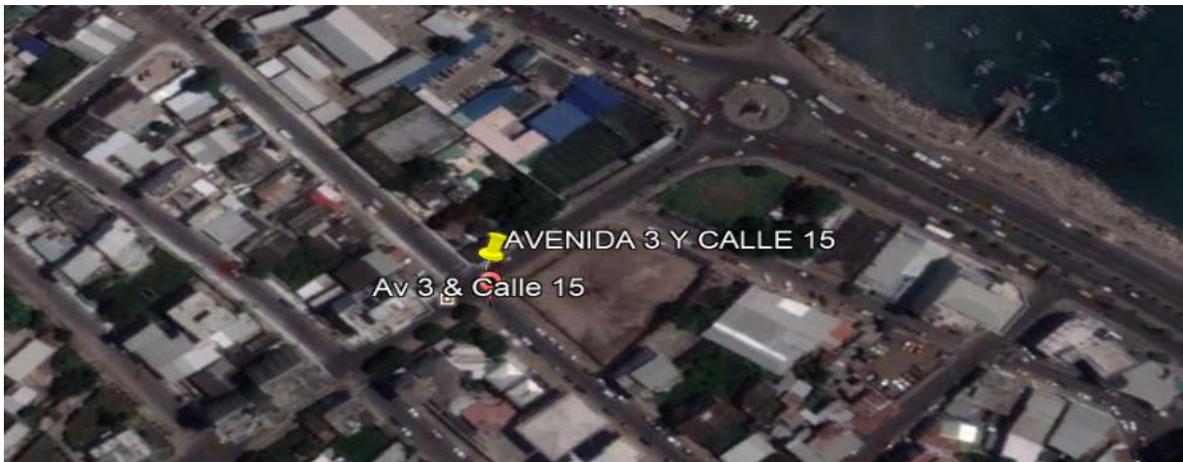
Ilustración 4 Calle 15 Avenida 3.Elaboración propia

- Diámetro de tubería: 400mm
- Sección de tubería: circular
- Material de tubería: Hormigón Simple
- Dirección de flujo: a favor del flujo
- Distancia inspeccionada: 2 metros.

Se realiza la inspección en el colector de la calle 15 y avenida 3; se encontró un tramo con presencia de caudal a gran velocidad, y se inició la inspección, a los 2.18m se encontró un tramo de tubería rota con desprendimiento de las paredes del tubo ocasionando oquedades dentro del tramo, a su vez este daño ha producido que el área hidráulica del tubo disminuya razón por la cual no se puede continuar con la inspección ya que impide el paso del equipo de inspección. Este tramo no es admisible.

- Los principales daños ocasionados se dieron gracias a la cantidad de sedimentos, rotura de tuberías o calado de agua.
- Por lo tanto, se recomienda reemplazarlas en su totalidad.
- En la avenida Malecón, se determinó que la tubería se encuentra en buen estado.
- El tramo de la ciudadela universitaria fue intervenido, por lo tanto, fue inspeccionada para constatar que la instalación de las tuberías sea la correcta, gracias a esto, el tramo quedó óptimo para el uso.
- El tramo de la Calle 15 y la Av. 20 no presenta observaciones y el tramo quedó admisible.
- Las redes de la avenida 3 están en condición de uso óptimo

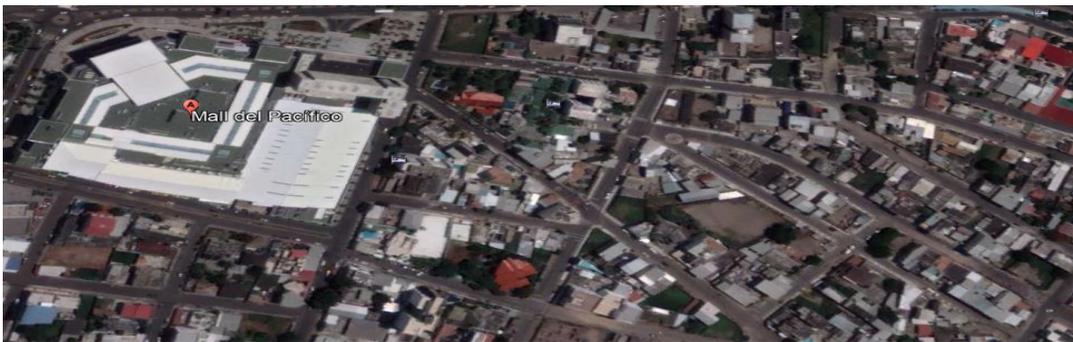
Ilustración 5 Avenida 13 calle 20 junto al Mall del Pacifico
Elaboración propia

- Diámetro de tubería: 200mm
- Sección de tubería: circular
- Material de tubería: Hormigón Simple
- Dirección de flujo: a favor del flujo
- Distancia inspeccionada: 2.70 metros.

Se realiza la inspección del sistema existente en el Barrio Córdova, el mismo presenta observaciones en su funcionamiento hidráulico, se puede observar que la tubería presenta abrasión mecánica en su interior y acumulación de sedimentos, este sistema se encuentra obstruido
