*Diagnóstico situacional de seguridad vial de la calle contigua a Solca C.23,
Ciudadela Panorama, Portoviejo*

*Situational road safety assessment of the street adjacent to Solca C.23, Ciudadela
Panorama, Portoviejo*

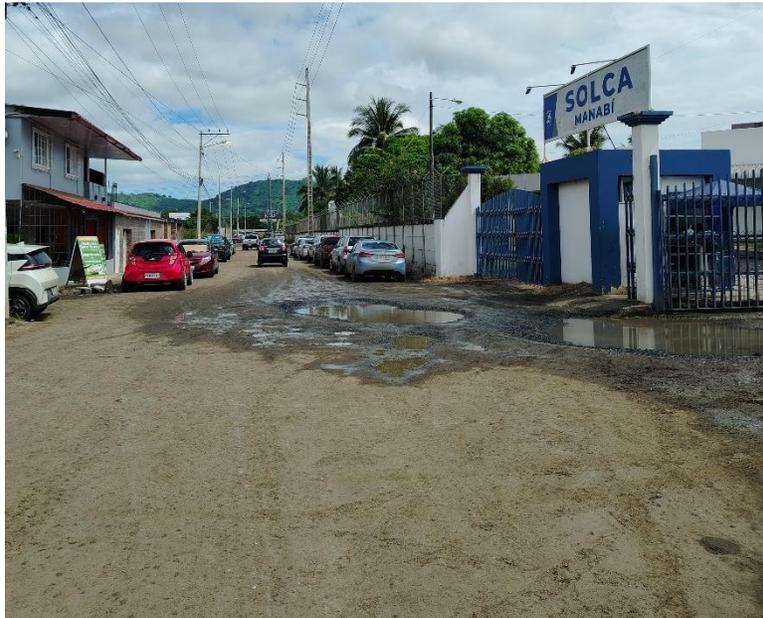
Figura 3. Estado actual de la salida de Solca hacia la calle C.23. Foto tomada en cantón Portoviejo. Fecha 22-04-2025.

Actualmente la calle no solo no se encuentra pavimentada, esta tiene muchos baches, recalcando el que se encuentra frente a la salida del hospital (Figura 3), este se presenciaba con agua todos los días de las visitas y los vehículos debían pasar muy lento para sortear este obstáculo.

- C.23 necesita ser pavimentada, el lodo generado por las aguas lluvias representa un desafío para los moradores de la zona, un problema que se traduce a la vialidad, al reducirse las zonas sólidas de la calle, obligando a peatones caminar por las huellas de los carros.

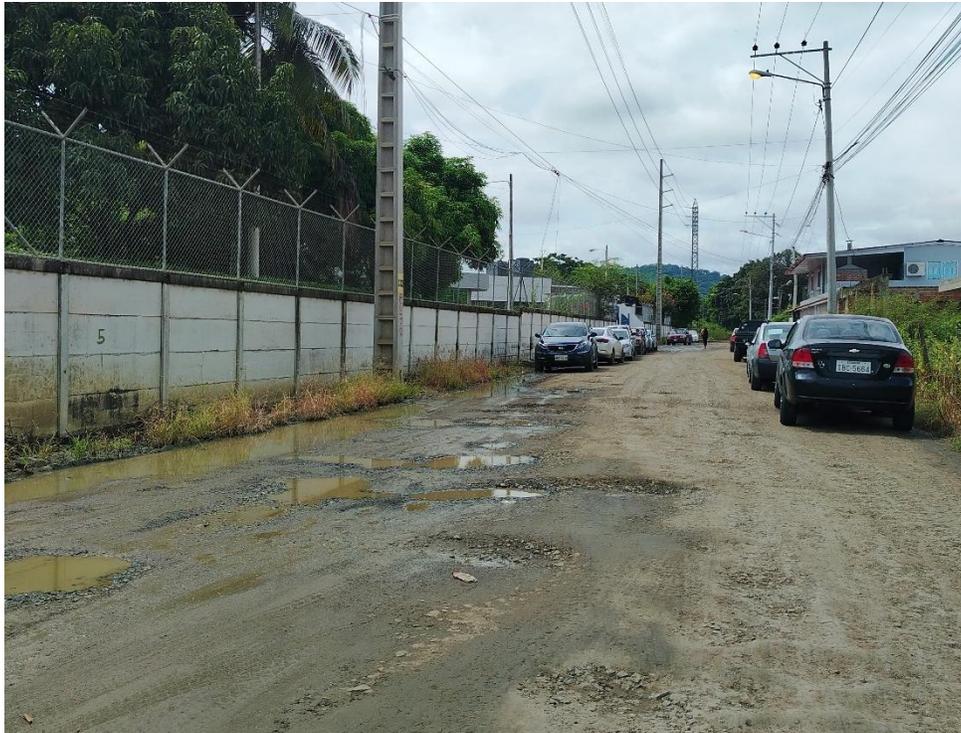
Se determinó el estado de la calle C.23, la cual a fecha de la realización del presente trabajo sigue sin estar pavimentada, no cuenta con aceras y bordillos, tampoco posee señalización. La calle tiene un problema latente durante la hora pico de la tarde, siendo las horas entre las 12H00 y las 14H00, donde la presencia vehicular aumenta en la zona por la presencia de restaurantes, generando que los automotores se estacionen en ambos lados de la calle, muchas veces generando pequeños embotellamientos.

Figura 4. Estado de la calle C.23 a las 10H30. Foto tomada en cantón Portoviejo. Fecha 22-04-2025.

- Construcción de alcantarillado fluvial, las inundaciones llegan al punto en que el consejo provincial tiene que interferir como en el 2023.
- Instalación de señalética, pasos cebra, semáforos peatonales, delimitación de zonas de parqueo.
- Mejoramiento de la intersección de C.23 y la autopista, si bien sería conveniente la presencia de semáforo o señalética que dé prioridad a la salida de la C.23, es igualmente importante que el acceso se encuentre sin baches.
