Evaluación Estructural de acuerdo con las Normas NEC Y FEMA de la Estación de Bomberos del Cantón Jama Provincia de Manabí, Ecuador

Structural Evaluation in accordance with the NEC and FEMA Norms of the Jama Cantón Province of Manabí Fire Statio, Ecuador

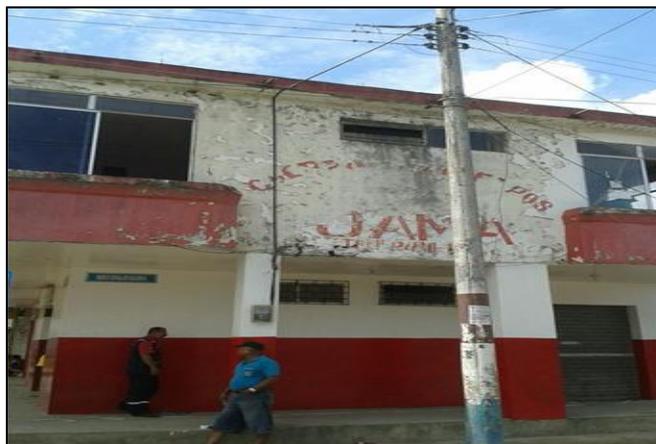
Una vez realizada la inspección visual caminando alrededor del exterior del edificio, se tienen los siguientes resultados: En primer lugar, se estableció que la edificación tiene 28 años de antigüedad, como un indicador importante de la resistencia debido a que muchos edificios antiguos son más susceptibles a daños que construcciones más recientes; se observa la presencia de grietas en las paredes exteriores, marcos de vidrio, otros, que son síntomas de deriva excesiva. También se inspeccionó los elementos no estructurales, tales como paredes, parapetos, otros, para detectar daños antes de entrar en el edificio. (Ver ilustración 1)

Ilustración 1 Resultados inspección desde el exterior del edificio sede del Cuerpo de Bomberos del Cantón Jama. Provincia de Manabí.

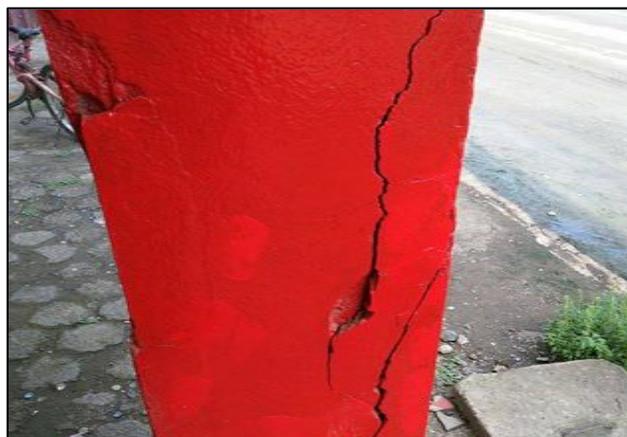
Otra variable importante lo constituye la inspección del sistema estructural desde el interior de la edificación, lo cual permitió la detección de situaciones en las que una columna mostró signos de falla, presentando fisuras profundas en su constitución, por lo que se puede inferir que ha comenzado a experimentar algún daño estructural. (Ver ilustración 2)

Ilustración 2. Resultados de la inspección el sistema estructural desde el interior del edificio del edificio sede del Cuerpo de Bomberos del Cantón Jama. Provincia de Manabí.

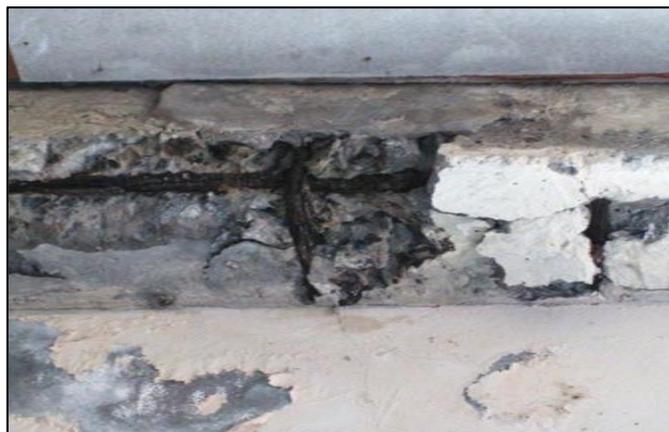
Otra variable importante lo constituye la evaluación geotécnica. De acuerdo con González (2003) esta técnica comprende el: “reconocimiento de campo, la investigación del subsuelo, los análisis y recomendaciones de ingeniería necesarios para el diseño y construcción de las obras en contacto con el suelo, de tal forma que se garantice un comportamiento adecuado de la edificación.” Para ello, se realizó la inspección en el emplazamiento las fisuras, abultamiento, y movimientos verticales del suelo; áreas de ladera, área de influencia de deslizamiento de tierra, y los desechos y escombros que invaden el sitio. Así los resultados derivados de este estudio debe precisar todo lo relativo a las condiciones físico-mecánicas del subsuelo y las recomendaciones de la cimentación y del proceso constructivo, conforme a las normas de construcción vigentes en el país (NEC-11) y las normas FEMA, en función de proteger ante todo la integridad de las personas ante cualquier fenómeno externo, además de preservar vías, instalaciones de servicios públicos, predios y construcciones vecinas. (Ver ilustración 3)

Ilustración 3. Resultados de la inspección del sitio para determinar los peligros geotécnicos del edificio sede del Cuerpo de Bomberos del Cantón Jama. Provincia de Manabí.

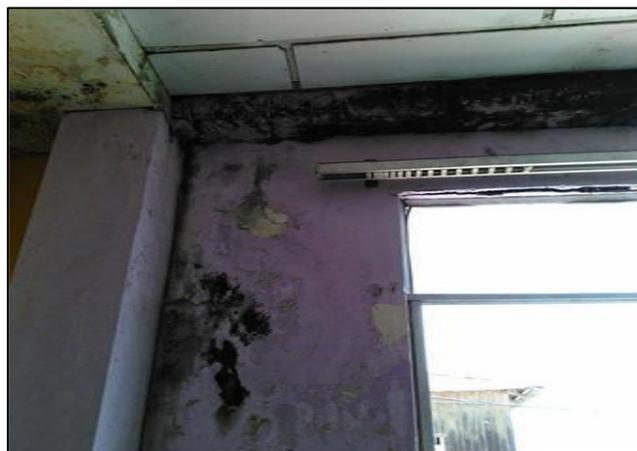
Otras de las dimensiones que en las últimas décadas, ha tomado gran importancia dentro de las tareas desarrolladas por los ingenieros civiles u otros especialistas relacionados con la evaluación de las estructuras, es la evaluación o estudio relacionado con el ataque producido por el medio ambiente. Con relación a esto Perepérez, Barberá y Andrade (2013) lo definen como: “el resultado de la interacción entre ellas y el medio ambiente.” Los resultados obtenidos de la evaluación de la estructura relacionados con factores ambientales indican la presencia de humedad. De acuerdo con

la Enciclopedia Broto (2012: p.32) “de las cinco fuentes de humedad (humedad de filtración, capilar, de condensación, accidental o de uso, de obra o de construcción), cada una obedece a fenómenos distintos, por lo que no hay un tratamiento universal para ser aplicado.” Por tanto, los especialistas recomiendan realizar la evaluación pertinente para lograr determinar la causa y proponer la solución más adecuada, de acuerdo a la situación particular encontrada. En este sentido, “sólo un análisis de cada caso, considerando el clima, la zona, el destino de la edificación, el tipo de materiales, el diseño, entre otros factores, permite dar una solución adecuada al problema.” Enciclopedia Broto (2012: p.32) (Ver ilustración 4)

Ilustración 4. Resultados de la inspección del sitio para determinar otros peligros como la presencia de humedad en la estructura del edificio del edificio sede del Cuerpo de Bomberos del Cantón Jama. Provincia de Manabí.

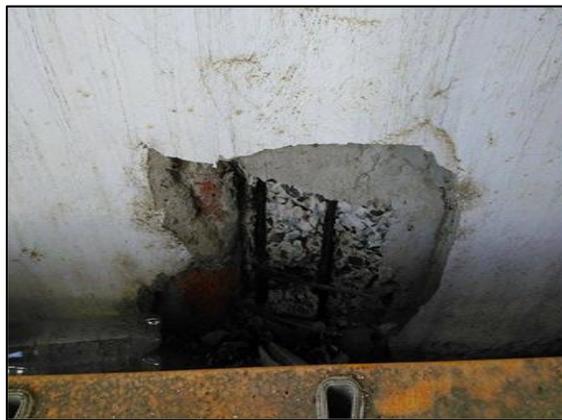
En relación a la variable corrosión en el concreto armado, se encontró que los resultados de la valoración arrojaron la presencia de corrosión y carbonatación en las columnas de la edificación. A tal efecto, la corrosión iniciada por carbonatación, es el resultado de la reacción química que ocurre entre el dióxido de carbono (CO_2) presente en la atmósfera y ciertos productos de hidratación del cemento disueltos en la solución de los poros del concreto. Así, la absorción de agua en el concreto desde el ambiente exterior favorece el fenómeno de la corrosión en el acero hasta generar fracturas y laminación. Por tanto, la corrosión en el concreto armado es un problema

que afecta la integridad de la estructura. De acuerdo con Song y Shayan (1998), “el riesgo potencial de la corrosión en las estructuras es muy impredecible, por lo que su monitoreo, predicción, prevención y rehabilitación del daño del acero por corrosión en estructuras de concreto ha sido una importante área de interés.” (Ver ilustración 5 y 6)

Ilustración 5. Resultados de la inspección del sitio para determinar otros peligros como la corrosión en el concreto armado del edificio sede del Cuerpo de Bomberos del Cantón Jama. Provincia de Manabí.

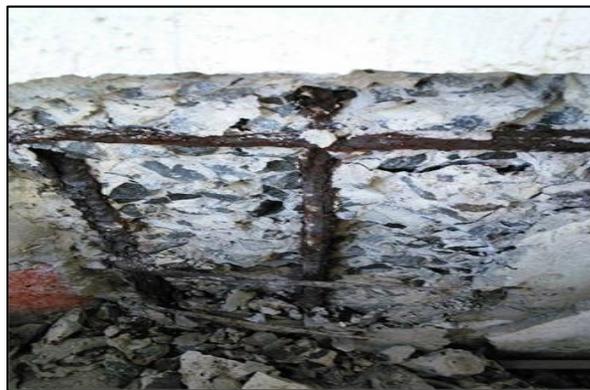
Ilustración 6. Resultados de la inspección del sitio para determinar otros peligros como la carbonatación en el concreto armado del edificio sede del Cuerpo de Bomberos del Cantón Jama. Provincia de Manabí.
