*Evaluación de la contaminación por metales pesados del Río Cuchipamba,
Morona Santiago*

*Evaluation of contamination by heavy metals in the Cuchipamba River, Morona
Santiago*

Ciencias Técnicas y Aplicadas
Artículo de Investigación

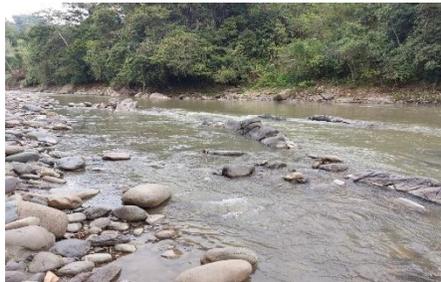
Figura 1-4: Punto de monitoreo PM-01

El primer punto de monitoreo se encuentra ubicado en el sector El Guabi a cuatro kilómetros de la parroquia El Ideal, se consideró como referencia de una zona no intervenida por actividades antropogénicas debido a que no existe poblaciones cercanas, el río presentó un caudal irregular debido a las condiciones meteorológicas, a lo largo de sus riberas existe una variada y abundante vegetación arbórea.

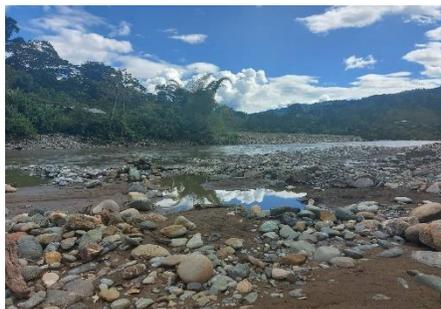
Figura 2-4: Punto de monitoreo PM-02

El segundo punto de monitoreo se encuentra ubicado en el sector El Guabi a tres kilómetros de la parroquia El Ideal, se consideró esta zona debido a que existía pequeña minería artesanal, en un radio de un kilómetro se encuentra asentada una pequeña población de alrededor de cinco familias dedicadas a la agricultura y ganadería, el río presenta un caudal irregular debido a las condiciones climáticas, a lo largo de sus riberas existe una vegetación arbórea y de pastizales.

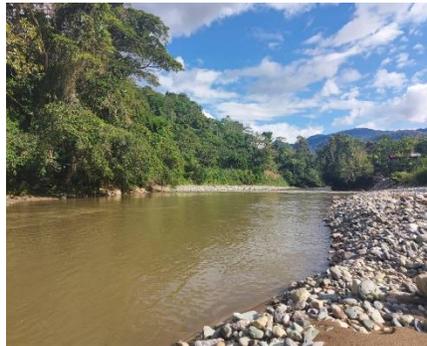
Figura 3-4: Punto de monitoreo PM-03

El tercer punto de monitoreo se encuentra ubicado en la parroquia de El Ideal a cien metros del parque central, se consideró esta zona debido a que en esta

área se dedican a la extracción de áridos y pétreos, existe una población extensa que se dedican a las actividades de agricultura y ganadería, esta parroquia no cuenta con el servicio de alcantarillado y tratamiento de aguas residuales, en esta parte el río presenta un caudal constante, a sus riberas existe vegetación arbórea.

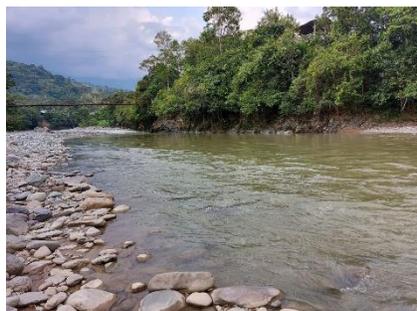
Figura 4-4: Punto de monitoreo PM-04

El cuarto punto de monitoreo se encuentra ubicado en la parroquia del El Ideal a veinticinco metros de la unión del río Cuchipamba con el río Cuyes los cuales al unirse forman el río Bomboiza, se consideró esta zona debido a que sus pobladores desarrollan actividades de ganadería, agricultura, turismo y recreación, el río presenta un caudal irregular debido a las condiciones climáticas y en sus riberas posee una vegetación variada por pastizales y árboles.

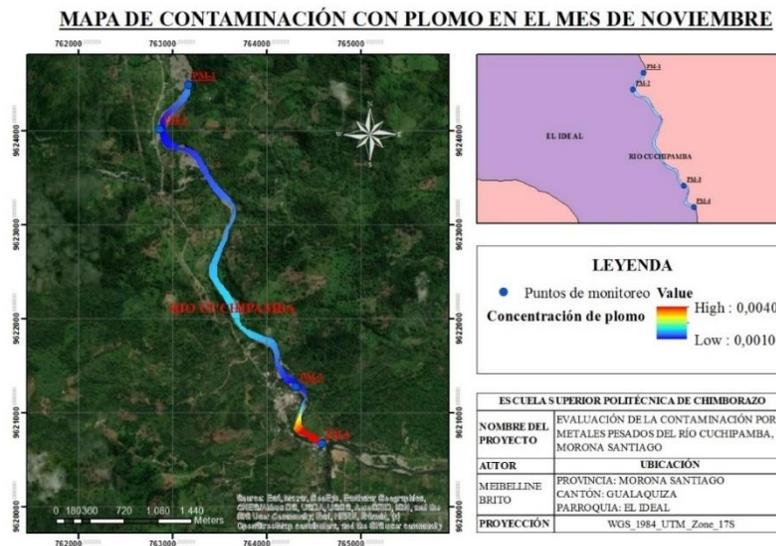
Figura 5-4: Mapa de concentración de plomo en noviembre

La figura 5-4 muestra el mapa de dispersión del plomo durante el mes de noviembre, el río Cuchipamba presenta una dinámica de flujo que va de norte hacia el sur, la contaminación comienza en el punto PM-4 que se encuentra ubicado al sur de nuestra área de estudio con una concentración de 0,004 mg/l como se identifica en el mapa con color rojo, esto se debe a la posible presencia de minería ilegal, la falta de alcantarillado y la planta de tratamiento de aguas residuales en las parroquias de El Ideal y Nueva Tarqui. Los puntos PM-1, PM-2 y PM3 se identifican con color azul en el mapa debido a que presentan concentraciones menores de plomo, esto se podría deberse a que al existir pueblos pequeños no hay mucha carga de contaminante.

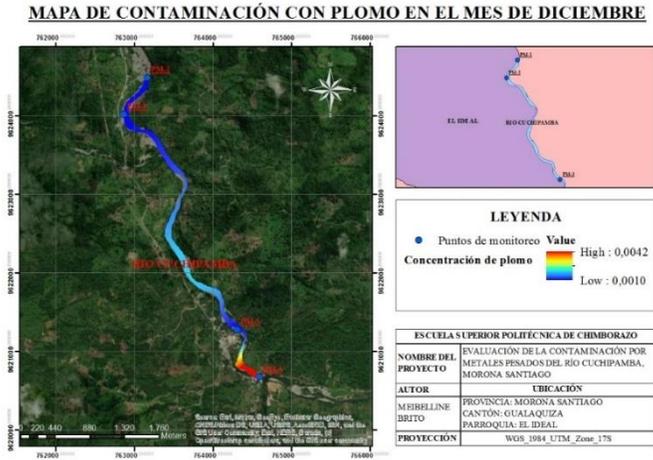
Figura 6-4: Mapa de concentración de plomo en diciembre

La figura 6-4 muestra el mapa de dispersión del plomo durante el mes de diciembre, el río Cuchipamba fluctúa de norte hacia el sur, la contaminación empieza en el punto PM-4 que se encuentra ubicado al sur de nuestra área de estudio con una concentración de 0,0042 mg/l como se representa en el mapa con color rojo, esto se debe a que posiblemente existiera la presencia de minería ilegal, falta de alcantarillado y el tratamiento de aguas residuales en la parroquia de El Ideal. Los puntos PM-1, PM-2 y PM3 se identifican con color azul en el mapa debido a que no presentan riesgo de contaminación, poseen concentraciones menores de plomo, esto se podría deberse a que existen poblaciones pequeñas que no generan grandes cantidades de contaminantes.

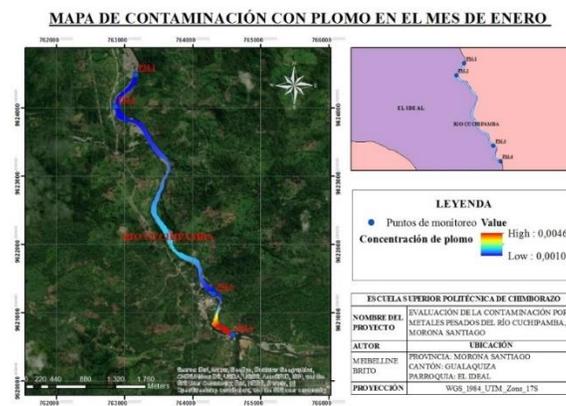
Figura 7-4: Mapa de concentración de plomo en enero

La figura 7-4 muestra el mapa de dispersión del plomo durante el mes de enero, el río Cuchipamba presenta un caudal que fluctúa de norte hacia el sur, la contaminación empieza en el punto PM-4 que se ubica al sur de nuestra área de estudio con una concentración de 0,0046 mg/l que se representa de color rojo en el mapa, esto se debe a que posiblemente al unirse con el colindante río Cuyes en el cual se presume que existe la presencia de minería ilegal, y falta de alcantarillado y planta de tratamiento de aguas residuales en la parroquia de El Ideal. Los puntos PM-1, PM-2 y PM3 se identifican en el mapa con color azul debido a que no presentan contaminación, tienen concentraciones menores de 0,001 mg/l de plomo, esto se podría deberse a que a sus alrededores existen poblaciones pequeñas que no generan grandes cantidades de contaminantes.

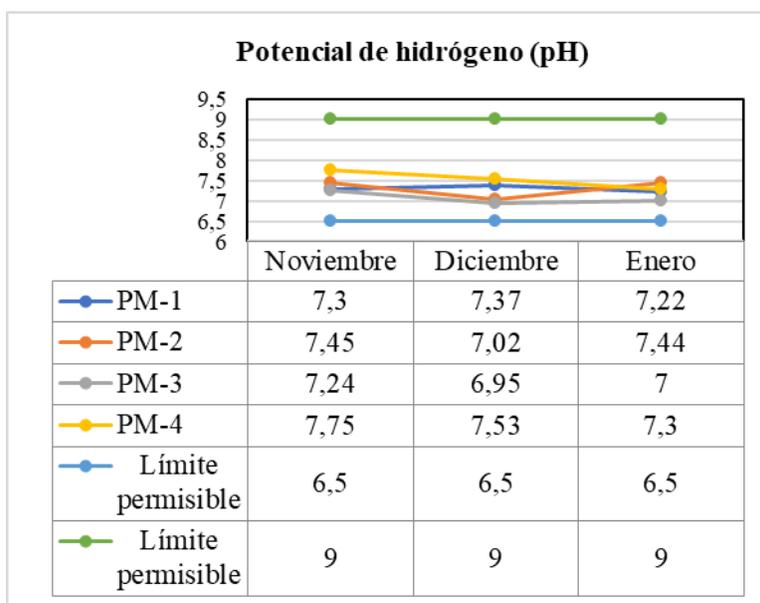
Gráfico 1-4: Variación del potencial de hidrógeno

El gráfico 1-4 presenta la variación del potencial de hidrógeno en las cuatro estaciones de monitoreo que se realizaron en los meses de noviembre, diciembre y enero, los valores se encuentran en un rango de 6,95 a 7,75 siendo el valor más alto registrado durante el mes de noviembre en la estación PM-4 y el valor más bajo fue registrado durante el mes de diciembre en la estación PM-3.

Los valores obtenidos de pH se encuentran dentro del rango 6,5 a 9 aceptable establecido en la tabla 2 del acuerdo ministerial 097A, considerando al río Cuchipamba como admisible para la preservación de la vida acuática y silvestre en aguas dulces (Ministerio del Ambiente, 2015, p. 182).

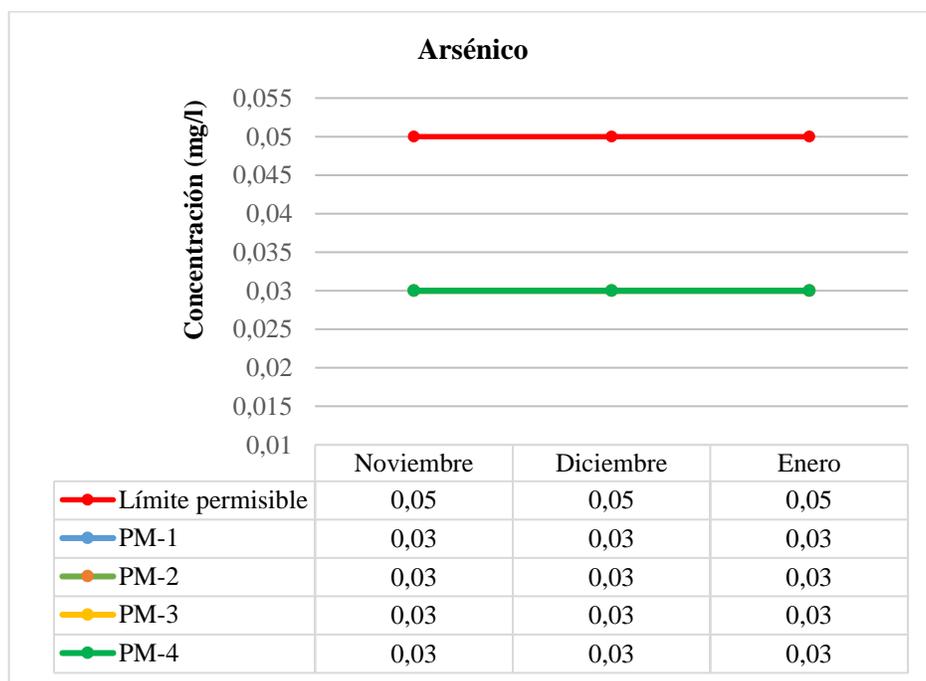
Gráfico 2-4: Variación de la concentración de arsénico

El gráfico 2-4 muestra la concentración de arsénico en cada punto de monitoreo realizado en los meses de noviembre, diciembre y enero, con los resultados obtenidos no se pudo evidenciar la variación de la concentración, debido que el método aplicado detecta concentraciones desde 0,03

mg/l de arsénico y las concentraciones de las muestras de agua se encontraba menor al rango de detección.

Los valores obtenidos de arsénico se encuentran dentro de los límites permisibles en la tabla 2 del acuerdo ministerial 097A que presenta un límite permisible de 0,05 mg/l, considerando que el agua del río Cuchipamba se considera admisible para la preservación de la vida acuática y silvestre en agua dulce (MAAE, 2015).

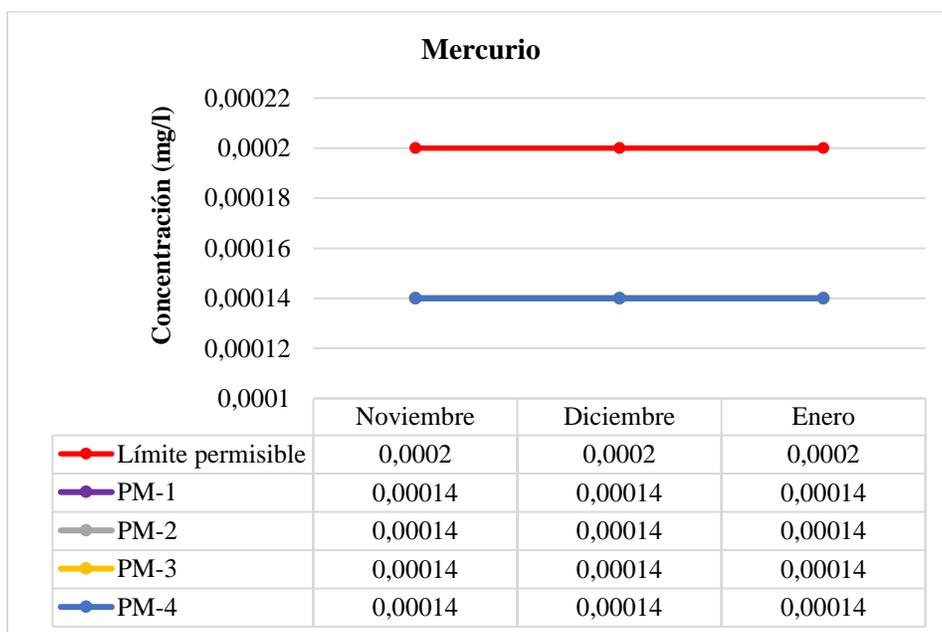
Gráfico 3-4: Variación de la concentración de mercurio

El gráfico 3-4 indica la concentración de mercurio en cada punto de monitoreo realizado en los meses de noviembre, diciembre y enero, con los resultados obtenidos no se puede evidenciar la variación de la concentración, debido a que el método aplicado detecta concentraciones desde 0,00014 mg/l y las muestras de agua contenían concentraciones menores al rango de detección. Por

ello se considera que el río Cuchipamba se considera admisible para la preservación de la vida acuática y silvestre en agua dulce.

Las concentraciones de mercurio en los cuatro puntos de monitoreo se encuentran en niveles bajos a comparación de las concentraciones que se pudieran encontrar si se realizaran análisis en los sedimentos y en especies de fauna y flora del río, ya que los peces son buenos indicadores de contaminación por metales pesados, debido a que tienen la capacidad de bioacumular y biomagnificar altas concentraciones de metales (Mancera & Álvarez, 2006, pp. 5-6).

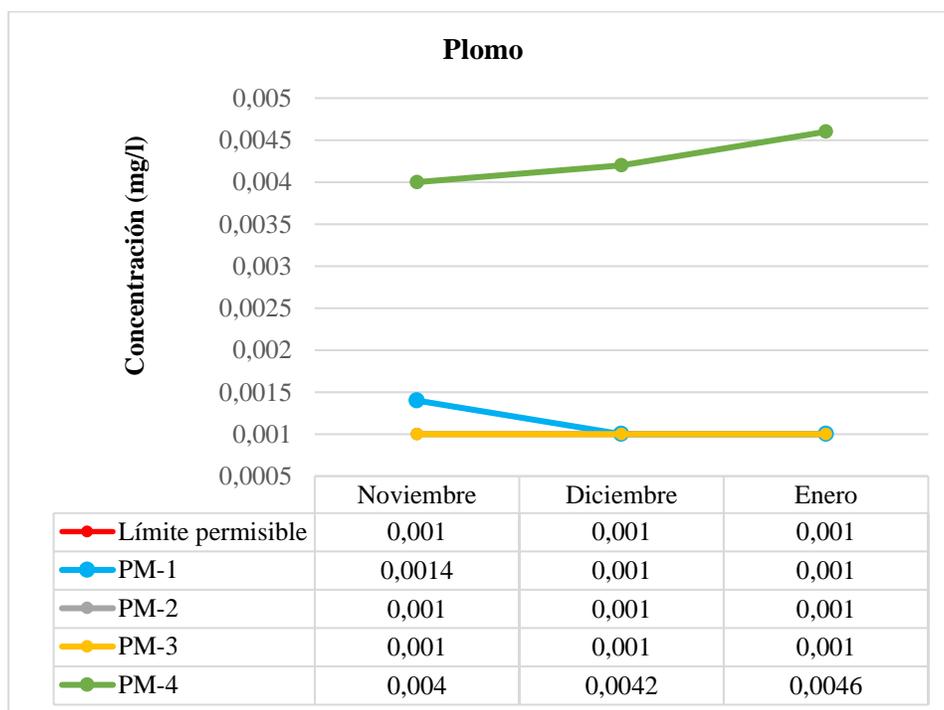
Gráfico 4-4: Variación de la concentración de plomo

El gráfico 4-4 muestra la variación de la concentración de plomo en cada punto de monitoreo realizado en los tres meses de estudio, demostrando que la concentración de plomo más alta se registró en el punto PM-4 en el mes de enero con un valor de 0,0046 mg/l, mientras que la

concentración más baja se registró en los puntos PM-2 y PM-3 en los tres meses con valores menores a 0,001 mg/l.

Las aguas superficiales en las áreas que no han sido contaminadas PM-2 y PM-3 presentan concentraciones de plomo menores a 1 microgramo/litro, debido a que se pueden formar compuestos insolubles de tipo carbonatos y sulfatos (Ubillus, 2003, p. 14).

En el estudio realizado por (Rodríguez, 2012, p. 6) indica que el alto contenido de plomo en aguas superficiales como las dadas en el PM-4 se da por actividades mineras que implican la introducción de plomo en la cadena trófica, afectando la conservación de los ecosistemas naturales, riesgos a la fauna y al ser humano.

La presencia del plomo en el agua superficial como se muestra en el punto PM-4 se puede ocasionar por los vertimientos de aguas residuales que proceden de las actividades humanas, domésticas e industriales, esto podría afectar al equilibrio de los ecosistemas y generar riesgos al ambiente (Quispe et al., 2019, p. 87).
