*Análisis del distribuidor de tránsito ubicado en el inicio de la vía Manta –
Rocafuerte*

*Analysis of the traffic distributor located at the beginning of the Manta –
Rocafuerte road*

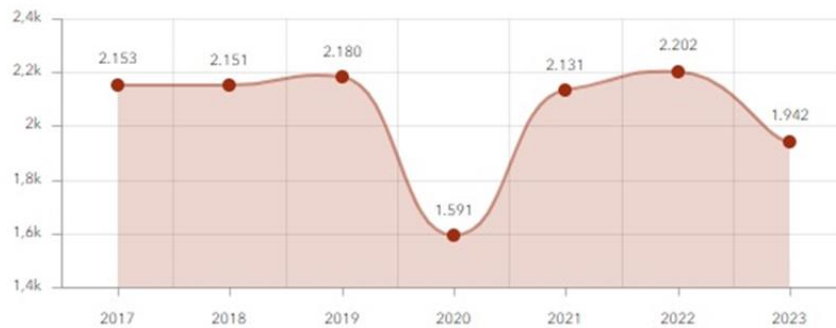
Figura 1: Información histórica de fallecida in situ. Fuente: (Agencia Nacional de Tránsito del Ecuador – ANT, 2023).

La figura 1 muestra la tasa de mortalidad, los accidentes de tránsito son un problema frecuente, debido a una serie de factores importantes, como la imprudencia de los conductores al circular a alta velocidad y el incumplimiento de las señales de tránsito.

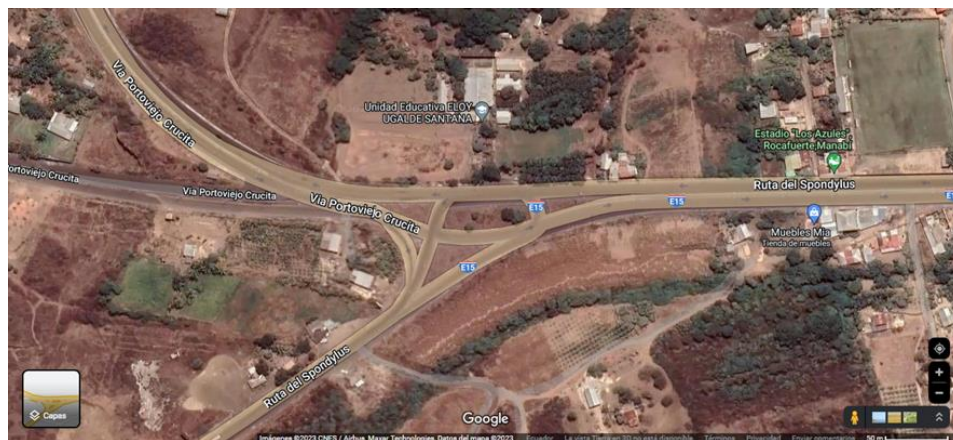
Figura 4: Vista satelital distribuidor de tránsito. Fuente: (Google Maps, 2023).

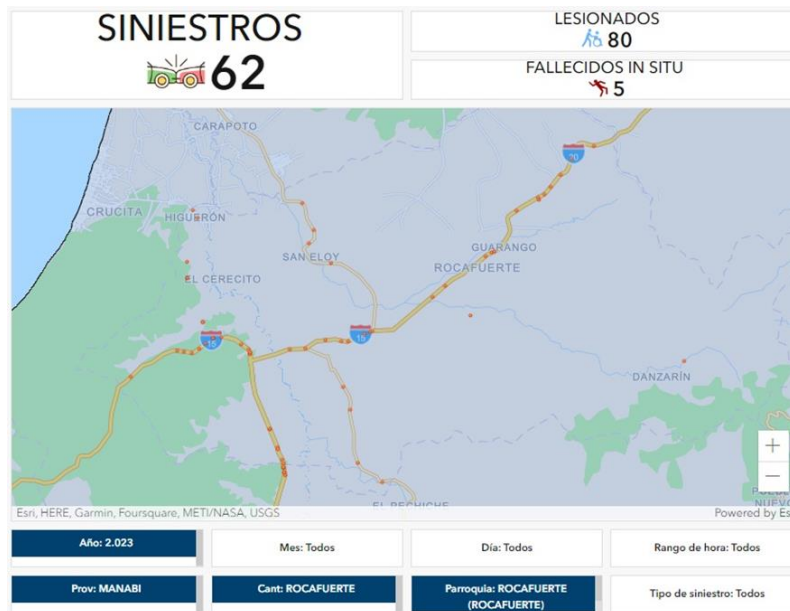
Figura 5: Siniestros viales en Rocafuerte. Fuente: (Agencia Nacional de Tránsito del Ecuador – ANT, 2023).

La Agencia Nacional de Tránsito (ANT) ha registrado 419 accidentes de tránsito desde 2017, con un total de 491 heridos y 41 muertos. Las principales causas de los accidentes según la ANT son el incumplimiento de las señales de tránsito y la conducción bajo los efectos del alcohol. En el año 2020 por medidas estipuladas durante la pandemia mundial los siniestros en la ciudad de Rocafuerte disminuyeron, teniendo un registro de 38 siniestros, mientras que durante los otros años se mantenían por encima de los 60. En el presente año 2023 hasta la fecha de la investigación tenemos 62 siniestros, 80 lesionados y 5 fallecidos in situ. Cabe destacar que la siniestralidad está por encima de la registrada en el año 2020 a pesar de las medidas de toque de queda y estado de excepción que ha decretado el gobierno ecuatoriano por la inseguridad actual que atraviesa el país.
