Estudio de puntos ciegos en cabinas bajo la norma ISO - 5006 - 2017 para máquinas excavadoras

Study of blind spots in cabins under the ISO - 5006 - 2017 standard for excavator machines

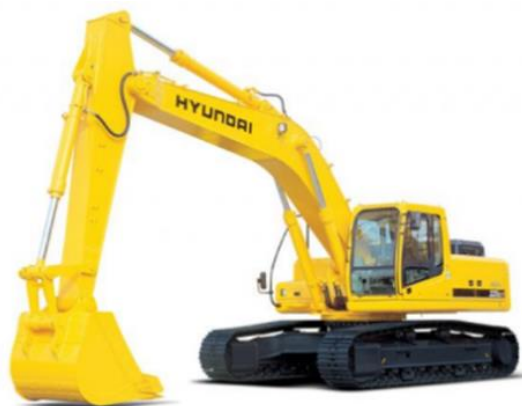
Figura 1: Excavadora Hyundai 210

La excavadora de orugas de marca HYUNDAI Robex 210-LC-7 está equipada con motor modelo Cummins B5.9-C, motor diésel, cuatro tiempos, 6 cilindros en línea, refrigerado por agua, inyección directa, con turbocompresor, pos-enfriamiento, bajos problemas. Su potencia nominal es DIN 6271, con una potencia neta de 107 kW a 2.100 rpm. Su cilindrada es de 5.880 cc.

En cuanto a dimensiones, la distancia entre ejes es de 3.650 mm, la longitud total de la cabina es de 4.440 mm y la altura libre de contrapeso es de 1.060 mm. El radio de giro trasero es de 2.830 mm. La altura total de la cabina es de 2.920 mm. El ancho entre ejes de vía es de 2.390 mm.

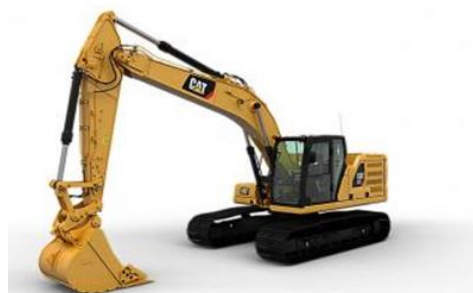
Figura 3: Excavadora Caterpillar 320

Excavadora de oruga de marca Caterpillar 320 tiene un motor de marca Caterpillar, motor diesel, cuatro tiempos, 6 cilindros en línea, refrigerado por agua, inyección directa, con turbocompresor. El rendimiento del motor es de 121 kW. En cuanto a las dimensiones, su ancho es de 3.170 mm y la altura es de 2.960 mm.

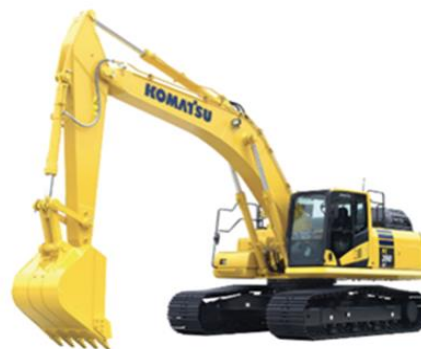
Figura 5: Excavadora Komatsu PC390LC-11

Excavadora de oruga de marca tiene un motor modelo Komatsu, motor Diésel, cuatro tiempos, 6 cilindros en línea, refrigerado por agua, inyección directa, con turbocompresor. Su rendimiento de motor es de 202 kW. En cuanto a las dimensiones, su ancho es de 3.640 mm y la altura es de 3420 mm. El radio de guro es de 2.700 mm. La altura total de la cabina es de 2.970 mm.

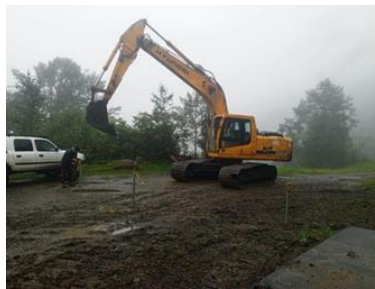
Figura 8: Prueba de puntos ciegos en excavadora

La investigación se llevó a cabo en un lugar de trabajo en el que se utiliza habitualmente las excavadoras A, B y C. Se empleó un equipo de medición que cumplía las especificaciones de la norma ISO 5006:2017 para evaluar la visibilidad alrededor de la excavadora.

La instrumentación utilizada para la evaluación incluía una unidad de fuente de luz ajustable que simulaba la posición del ojo del operador, siguiendo las directrices establecidas por la normativa. Cada excavadora se coloca en una posición estándar sobre una superficie de prueba sólida, que representa las condiciones operativas reales.

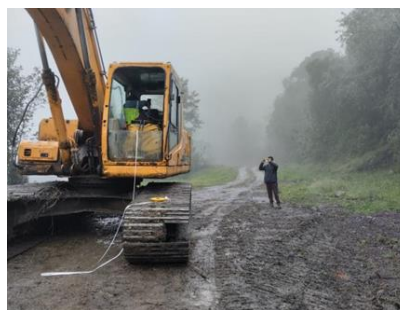
Figura 9: Prueba de visión en excavadora

Se Ajusta la fuente de luz a una posición correspondiente al nivel de los ojos del operador como se especifica en ISO 5006:2017. La fuente de luz se giró 360° para simular diferentes ángulos de visión. Las medidas se toman en las zonas A, B y C según las divisiones definidas por la norma. Para cada sector, se registró el área fuera del campo de visión directo del operador.

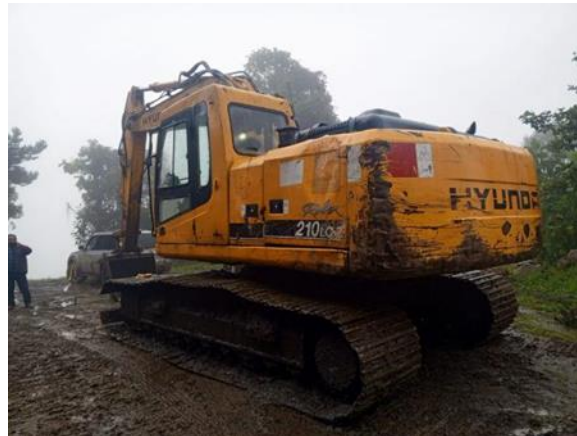
Figura 9: Toma de longitudes de la excavadora

Los puntos ciegos fueron registrados en términos de áreas que no eran fácilmente visibles por el operador. Se aplicaron las dimensiones de masking especificadas en la normativa. Donde los datos numéricos se presentan en metros cuadrados para cada sector.

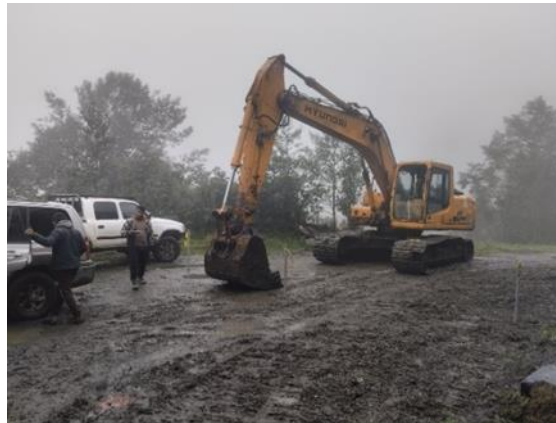
Figura 11: Excavadora Hyundai

<i>Excavadora</i>	<i>Sector</i>	<i>Área de Puntos ciegos (m²)</i>
A	A	4.5
A	B	7.2
A	C	5.8

En la excavadora A, se observa que los puntos ciegos son más prominentes en los sectores B y C. Esto indica que la visibilidad lateral y trasera es un desafío para los operadores. La mayor área de punto ciego en el sector B sugiere que las zonas laterales requieren una atención especial en términos de diseño o implementación de tecnologías de asistencia.

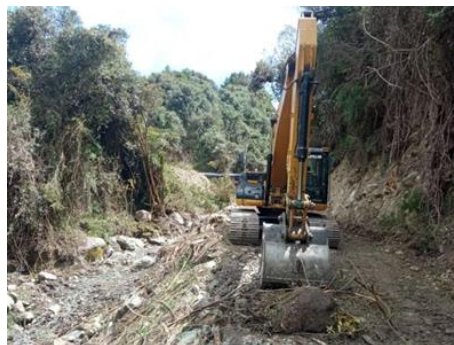
Figura 13: *Excavadora Caterpillar*

<i>Excavadora</i>	<i>Sector</i>	<i>Área de Puntos ciegos (m²)</i>
<i>B</i>	<i>A</i>	4.2
<i>B</i>	<i>B</i>	6.5
<i>B</i>	<i>C</i>	6.7

En la excavadora B, los puntos ciegos son más pronunciados en el sector B y C. Esto concuerda con los hallazgos de las otras excavadoras y subraya la importancia de abordar la visibilidad lateral y trasera. La magnitud de los puntos ciegos en el sector C indica que las áreas traseras necesitan una atención particular para garantizar la seguridad del operador y de quienes se encuentran alrededor de la máquina.

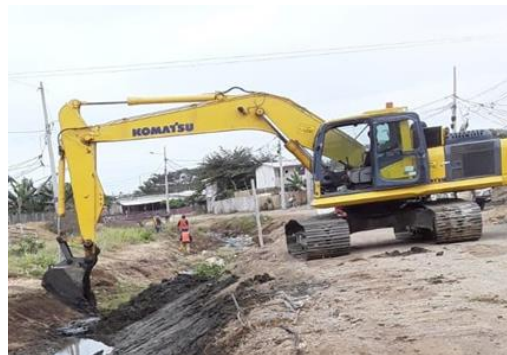
Figura 15: *Excavadora Kamatsy*

<i>Excavadora</i>	<i>Sector</i>	<i>Área de Puntos ciegos (m²)</i>
<i>C</i>	<i>A</i>	<i>3.9</i>
<i>C</i>	<i>B</i>	<i>4.8</i>

C	C	6.5
---	---	-----

La excavadora C presenta una distribución de puntos ciegos en los sectores A, B y C. Sin embargo, se destaca que el sector C tiene la mayor área de punto ciego. Este resultado sugiere que la visibilidad trasera es un aspecto crítico que podría beneficiarse de mejoras en el diseño de la cabina o la adopción de tecnologías de alerta.

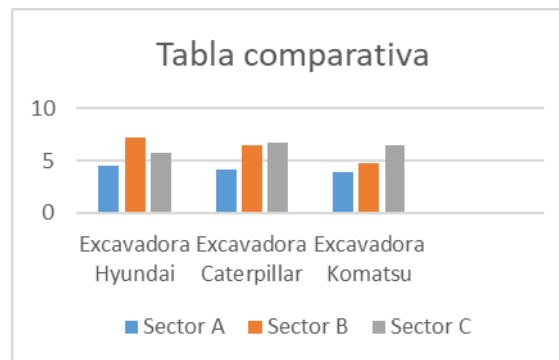
Tabla 4: *Comparación de puntos ciegos de excavadoras*

Para realiza la comparación general de puntos ciegos de las distintas excavadoras nos basamos en la norma ISO 5006 donde nos indica que existen 3 sectores de la excavadora a comparar. Los

puntos ciegos se midieron en m² donde 0 nos indica que no existe puntos ciegos en la excavadora y 10 nos indica que los puntos ciegos son muchos.

sector A: La grafica indico que la excavadora Hyundai tiene un promedio de 4.5 m² de puntos ciegos, la excavadora Caterpillar tiene 4.2 m² y la excavadora Komatsu 3.9 m² eso nos indicó que la excavadora Hyundai tiene más putos ciegos con respecto a las otras.

sector B: Se demuestra que la excavadora Hyundai tiene 7.2 m² de puntos ciegos, la excavadora Caterpillar 6.5 m² y la excavadora Komatsu 4.8 m², donde la excavadora con más puntos ciegos es la excavadora Hyundai.

Sector C: La excavadora Hyundai tiene 5.8 m² de puntos ciegos, La excavadora Caterpillar 6.7 m² y la excavadora Komatsu 6.5 m² eso nos demostró que la excavadora Caterpillar tiene más puntos ciegos que las otras excavadoras.

Comparando las tres excavadoras, se evidencia que los puntos ciegos son consistentemente más significativos en los sectores B y C. Este patrón refuerza la necesidad de estrategias de diseño y tecnologías de asistencia que aborden específicamente la visibilidad lateral y trasera en las excavadoras.
