Caracterización geomorfológica del sector Yunganza, cantón Limón Indanza – Ecuador

Geomorphological characterization of the Yunganza sector, Limón Indanza canton – Ecuador

Ciencias Técnicas y Aplicadas
Artículo de Investigación

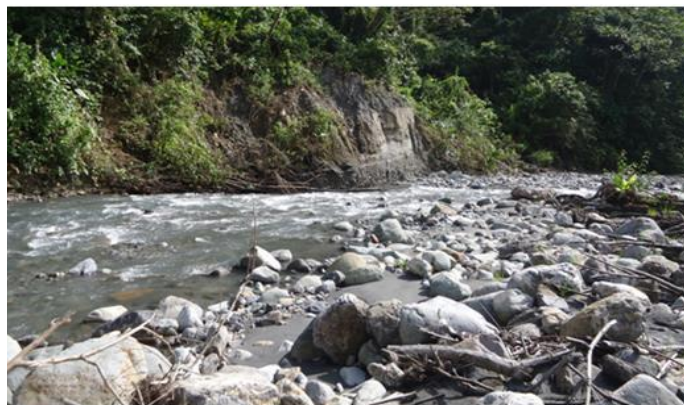
Figura #5.- Río Cumtza, margen izquierda, rocas de la Fm. Mesa.

Ubicada al margen derecho del río Cumtza y en la izquierda del río Yunganza, esta zona se presenta como un relieve subhorizontal con un desnivel de 593 metros sobre el nivel del mar. A 675 metros sobre el nivel del mar, se registra una pendiente del 6%, y corresponde al campo de rocas formación Mesa, originadas a partir de depósitos coluviales modernos.

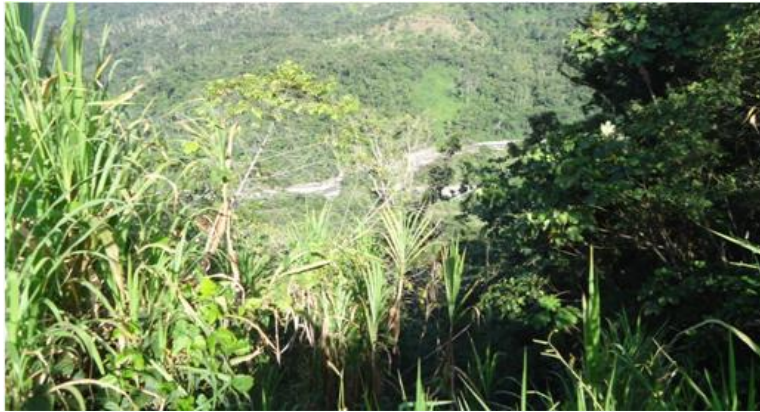
Figura #6.- Vista Valle del rio Yunganza.

Esta geoforma está presente en la meseta sobre la carretera donde se ubica la Universidad Técnica de Yungantza, apoyándose sobre las rocas de la formación mesa, afectadas por movimientos del terreno.

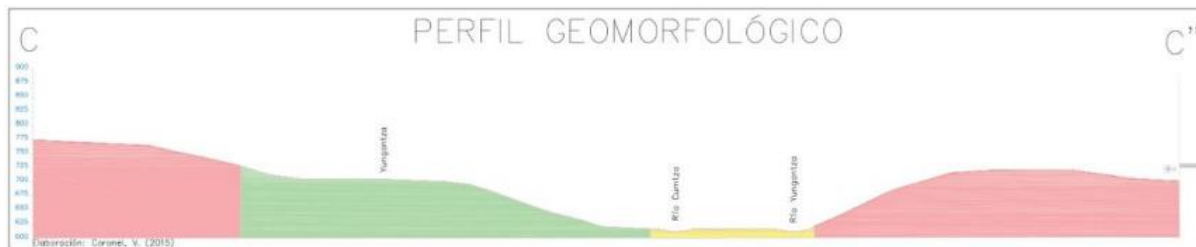
Figura #11.- Perfil Geomorfológico C-C''.

Finalmente, la Troncal Amazónica define el perfil topográfico C-C que va desde 9°683.620N, 792.000E hasta el borde oriental, revelando una pendiente norte-sur formada por un significativo deslizamiento de tierra hacia el río Cumtza. Este perfil describe la relación entre deslizamientos y la formación rocosa en la región.
