Estudio termográfico para la predicción de averías en la subestación Crucita alimentador Crucita-los Arenales

Thermographic study for the prediction of breakdowns at the Crucita feeder Crucita-los Arenales substation

Artículo de Investigación

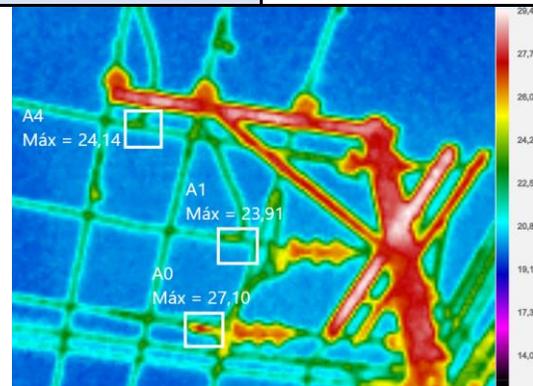
Estructura No. 9

Fecha de estudio	10/VIII/2022
Temperatura ambiente (°C)	29,3
Humedad Relativa (%)	56,5
Velocidad viento (m/s)	2,5
Emisividad	0,95
Rango de la Imagen	14°C a 29,4°C

Puntos de Medición (°C)	
A0 (T° Max)	27,1
A1 (T° Ref)	23,91
A4	24,14

Factor de Corrección de Temperatura (Vel. viento)	
T° Max	36,85
T° Ref	32,51
Delta T °C (ΔT)	4,34

La aparición del punto caliente (A0) se ha generado en el conector de compresión.

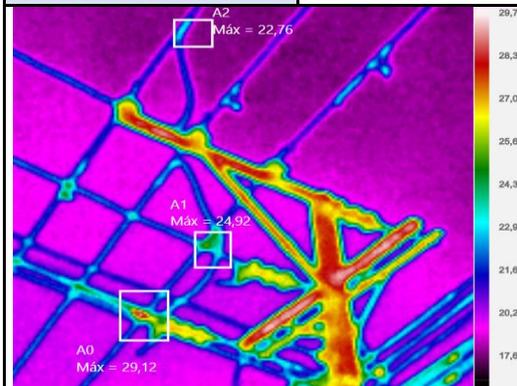
Fecha de estudio	21/VI/2023
Temperatura ambiente (°C)	28,5
Humedad Relativa (%)	56
Velocidad viento (m/s)	2,3
Emisividad	0,95
Rango de la Imagen	17,6°C a 29,7°C

Puntos de Medición (°C)	
A0 (T° Max)	29,12
A1	24,92
A2 (T° Ref)	22,76

Factor de Corrección de Temperatura (Vel. viento)	
T° Max	39,60
T° Ref	30,95
Delta T °C (ΔT)	8,65

Se evidencia una elevación del Delta T en el punto 9, cuando se empezó el estudio se presentó el fallo con una Delta T de 4,34 °C, en la siguiente toma el Delta T tenía 8.65 °C.

En el lapso de tiempo de 10 meses, el punto sufrió un incremento de su Delta T en 4,31°C.

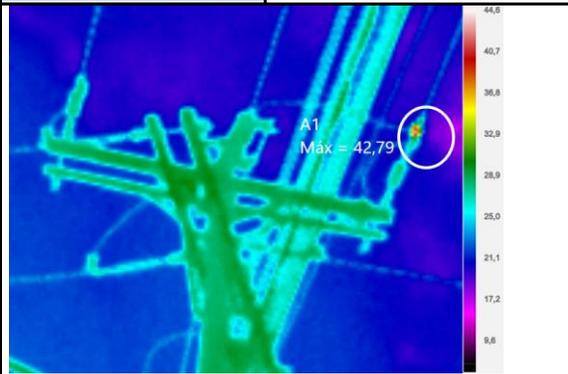
Estructura No. 211

Fecha de estudio	10/VIII/2022
Temperatura ambiente (°C)	27,7
Humedad Relativa (%)	84
Velocidad viento (m/s)	4
Emisividad	0,95
Rango de la Imagen	9,6 °C hasta 44,6 °C

Puntos de Medición (°C)	
A1 (T° Max)	42,79
T° Ref	Temp. Ambiente

Factor de Corrección de Temperatura (Vel. viento)	
T° Max	79,59
T° Ref	27,7
Delta T °C (ΔT)	51,89

La aparición del punto caliente (A0) se ha generado en la grapa en caliente.

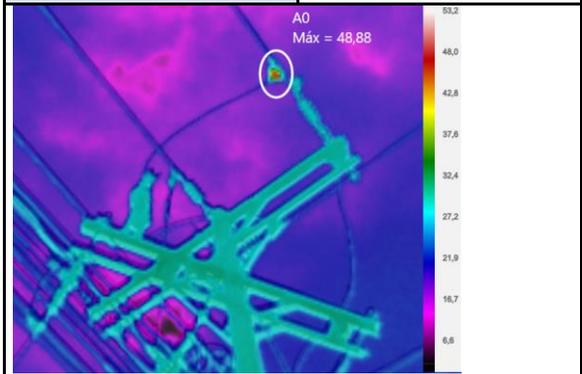
Fecha de estudio	21/VI/2023
Temperatura ambiente (°C)	26
Humedad Relativa (%)	84
Velocidad viento (m/s)	4,2
Emisividad	0,95
Rango de la Imagen	6,6°C hasta 53,2 °C

Puntos de Medición (°C)	
A0 (T° Max)	48,88
T° Ref	Temp. Ambiente

Factor de Corrección de Temperatura (Vel. viento)	
T° Max	90,91
T° Ref	26
Delta T °C (ΔT)	64,91

Se evidencia una elevación del Delta T en el punto 211, cuando se empezó el estudio se presentó el fallo con una Delta T de 51,89 °C, en la siguiente toma el Delta T tenía 64.91 °C.

En el lapso de tiempo de 10 meses, el punto caliente se incrementó en 13,02°C.

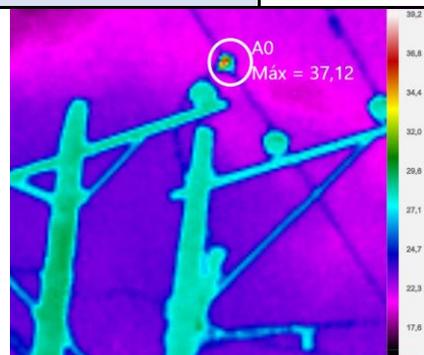
Estructura No. 215

Fecha de estudio	10/VIII/2022
Temperatura ambiente (°C)	28,2
Humedad Relativa (%)	84
Velocidad viento (m/s)	4
Emisividad	0,95
Rango de la Imagen	17,6 °C hasta 39,2 °C

Puntos de Medición (°C)	
A1 (T° Max)	37,12
T° Ref	Temp. Ambiente

Factor de Corrección de Temperatura (Vel. viento)	
T° Max	69,04
T° Ref	28,2
Delta T °C (ΔT)	40, 84

La aparición del punto caliente (A0) se ha generado en la grapa en caliente.

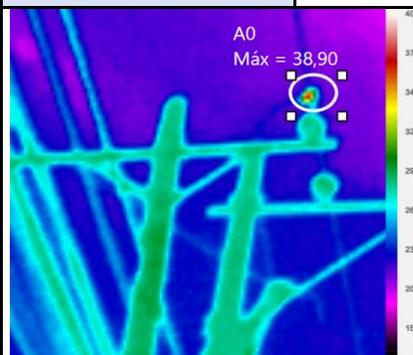
Fecha de estudio	21/VI/2023
Temperatura ambiente (°C)	27,1
Humedad Relativa (%)	84
Velocidad viento (m/s)	4,3
Emisividad	0,95
Rango de la Imagen	15,4,°C hasta 40,4 °C

Puntos de Medición (°C)	
A0 (T° Max)	38,90
T° Ref	Temp. Ambiente

Factor de Corrección de Temperatura (Vel. viento)	
T° Max	72,35
T° Ref	27,1
Delta T °C (ΔT)	45.25

Se evidencia una elevación del Delta T en el punto 215, cuando se empezó el estudio se presentó el fallo con una Delta T de 40,84 °C, en la siguiente toma el Delta T tenía 45,25 °C.

En el lapso de tiempo de 10 meses, el punto caliente se incrementó en 4,41°C.

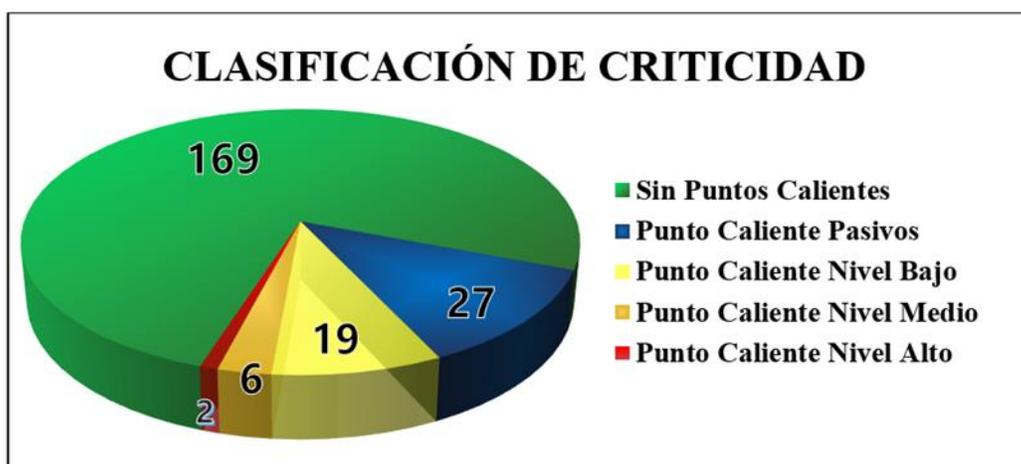
Elaborar el mantenimiento predictivo del alimentador observando la criticidad de la línea

Al relacionar los resultados del estudio termográfico con los datos atmosféricos (velocidad del viento, humedad relativa y temperatura ambiente) se pudo obtener los valores fiables de Delta T de los componentes del sistema eléctrico de la subestación Crucita alimentador Crucita – Los Arenales, con el delta T se pudo determinar la criticidad de los 223 puntos estudiados y con la clasificaciones de criticidad de las tablas () de la normativa ANSI/NETA 2009, se predijo la existencia de 27 fallas de puntos calientes compuestas en 19 puntos con nivel del criticidad bajo, 6 puntos con niveles de criticidad medio y 2 puntos con nivel de criticidad alto. Con estos datos se

afirma la factibilidad en la elaboración de un plan de mantenimiento predictivo en un sistema eléctrico de media tensión.
