*Diagnóstico situacional de seguridad vial de la calle contigua a Solca C.23,
Ciudadela Panorama, Portoviejo*

*Situational road safety assessment of the street adjacent to Solca C.23, Ciudadela
Panorama, Portoviejo*

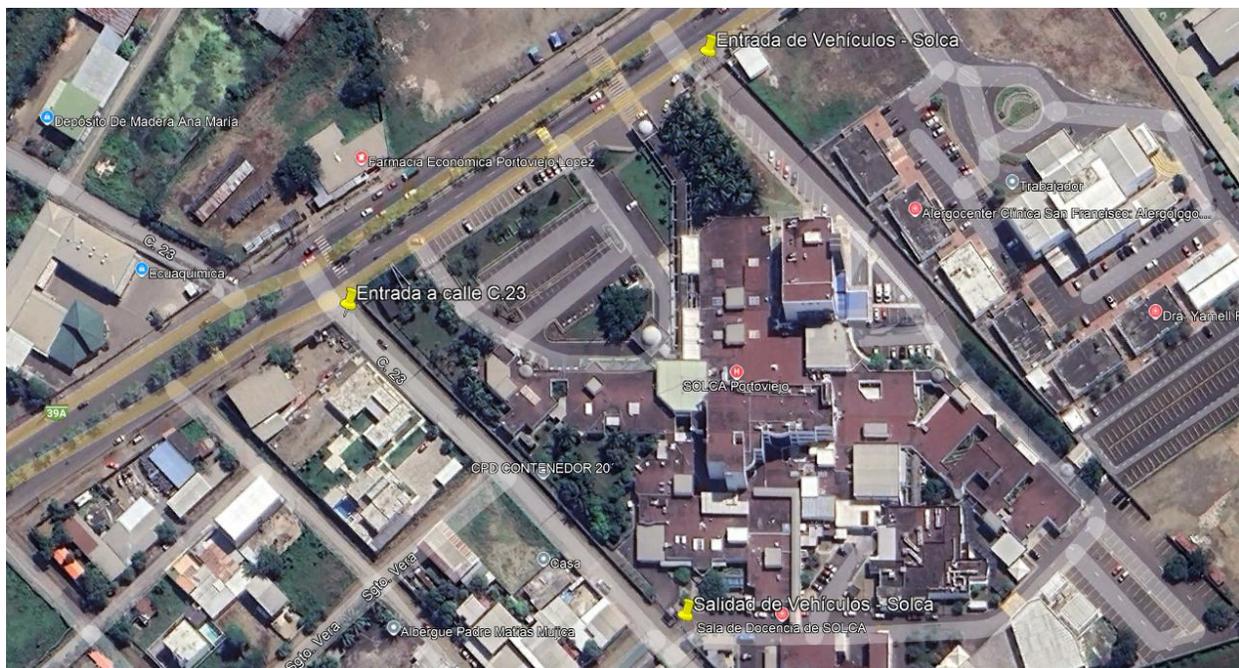
Solca Portoviejo está ubicado en la autopista Manabí Guillen y calle C.23, junto a la clínica San Francisco. La autopista Manabí Guillen se encuentra en condiciones óptimas para facilitar el acceso a la casa de salud. Por otro lado la calle C.23 es una calle de tierra, no posee señales de tránsito que regulen el tráfico, sobre esta se encuentran dos comedores frecuentados por pacientes y miembros del hospital, generando un flujo de peatones, sin dejar de lado que la entrada a esta vía no posee semáforos ni señalética que facilite el flujo de tráfico donde se encuentra con la autopista, entendiéndose que lo mejor sería contar con una intersección, la funcionalidad de ellas “Se basan en una infraestructura vial donde se da el cruce de vías, y de esta manera los vehículos pueden circular o cambiar de dirección sin molestar ni ser molestados por el resto del flujo vial.” (Zaruma, 2024, p.24)

Figura 1. Imagen satelital de la calle C.23 junto a Solca. Imagen extraída de Google Earth.

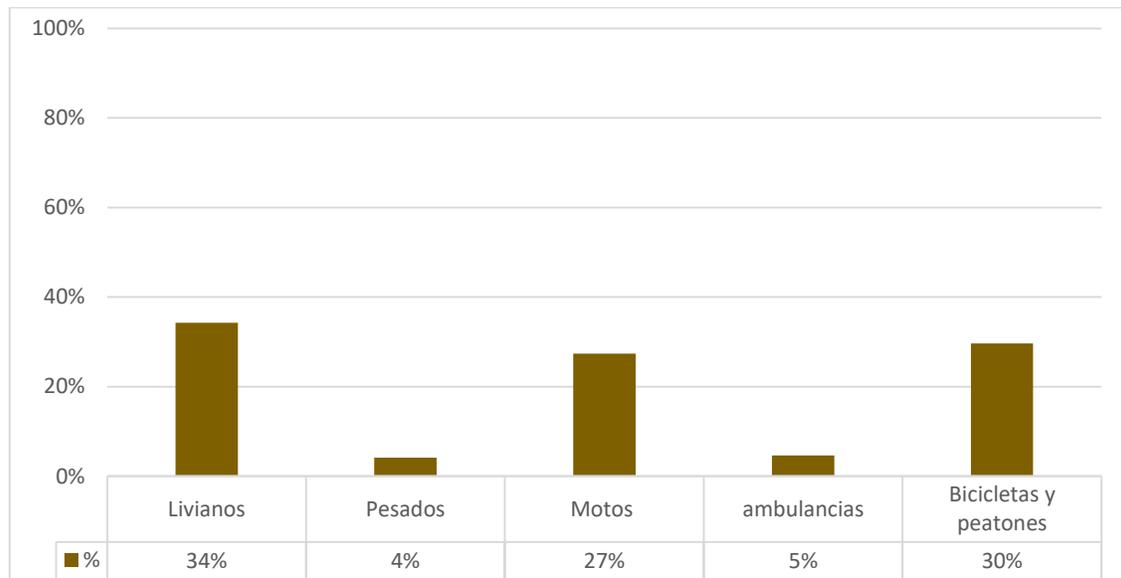
Figura 5. Distribución porcentual del tráfico en la calle C.23 en la cercanía a la puerta de salida de Solca.

Durante los días donde se realizó la contabilidad no existieron factores externos muy determinantes para cambiar el flujo del tráfico en la zona, las lluvias fueron muy leves y mayormente durante la noche. Se apreció una afluencia de tráfico peatonal considerable representando el 30%, los vehículos livianos mayormente fueron carros privados siendo el 34% de la muestra, en cuanto a las motos se presentan como el segundo motorizado con más presencia siendo el 27%, el tráfico pesado en la zona no es tan común siendo el 4%, en cuanto a las ambulancias en la semana se contabilizaron 40 unidades movilizándose por la C.23 representando el 5% del tráfico total.

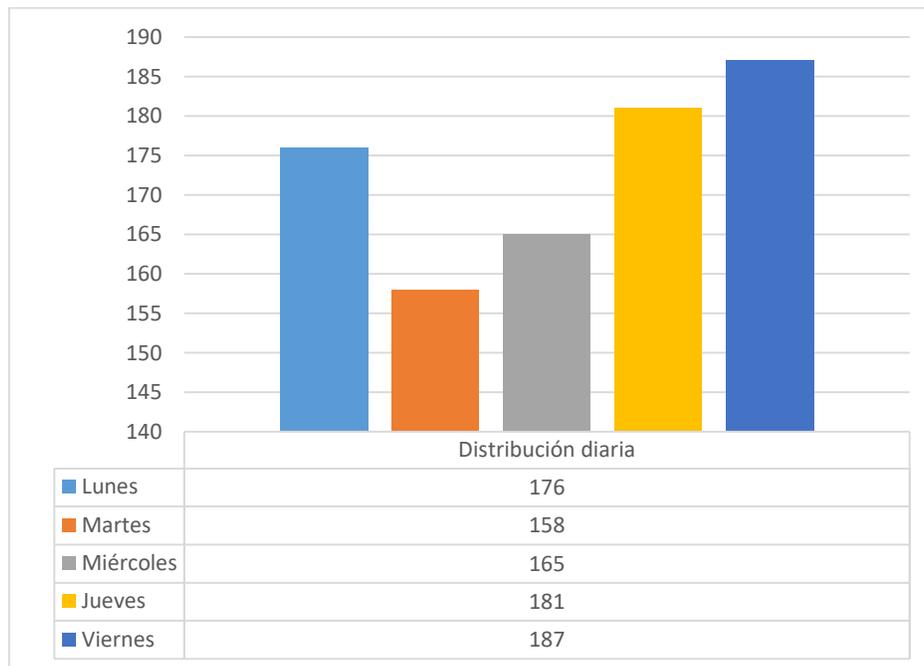
Figura 6. Distribución diaria del tráfico en la calle C.23 en la cercanía a la puerta de salida de Solca.
