*Reparación de discos del rotor de turbina de vapor con gtaw y smaw bajo condiciones de soldabilidad y propiedades mecánicas mejoradas*

*Steam turbine rotor disc repair with gtaw and smaw under improved weldability conditions and mechanical properties*

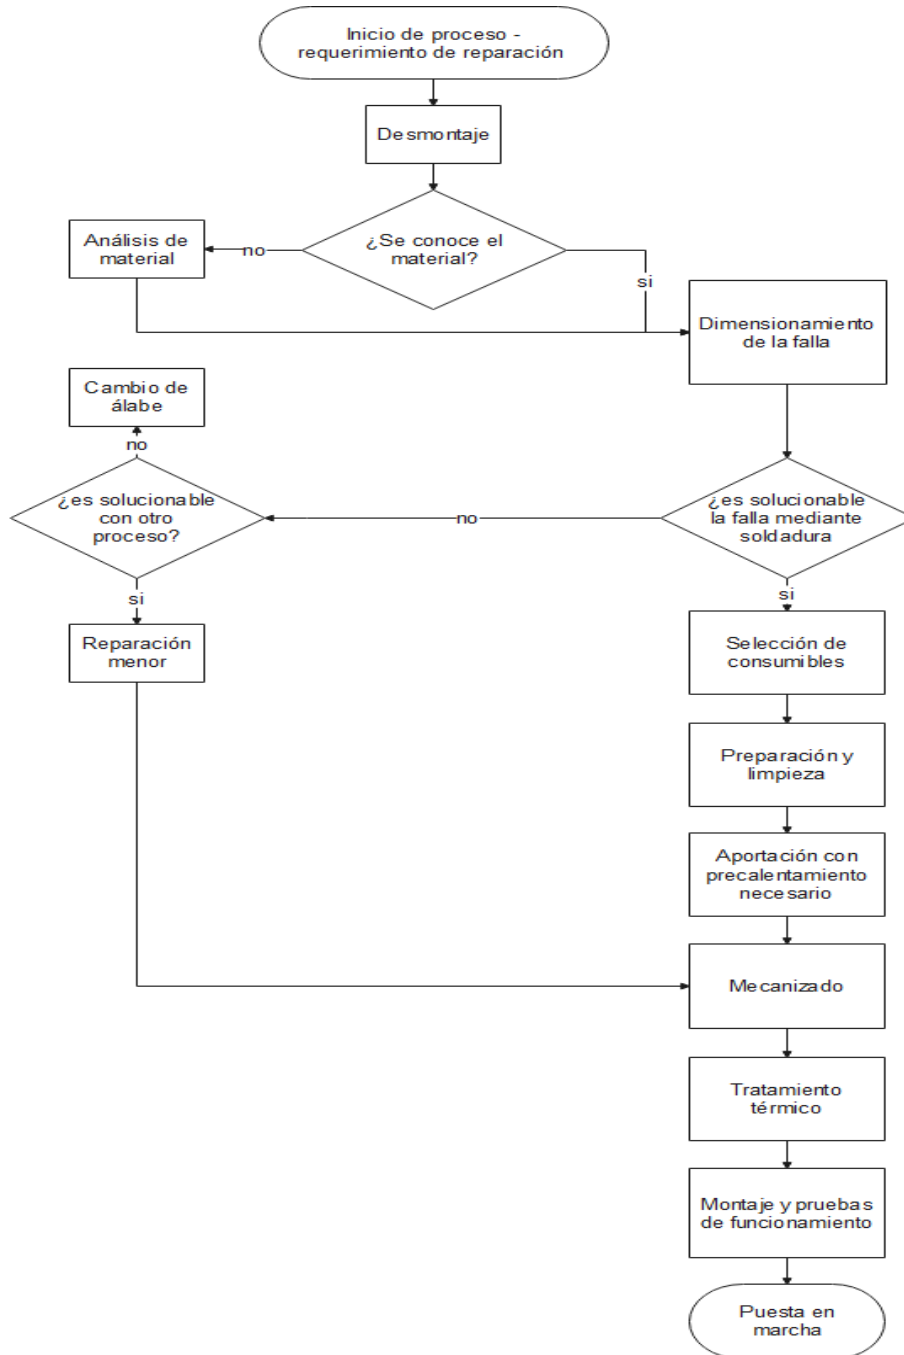
Figura 1. Diagrama de procedimientos de reparación

efectiva. En la figura 1, se muestra un proceso lógico y secuencial que resume actividades estrictamente técnicas con un enfoque oportuno hacia la solución del problema de fallas ocurridas en los discos del rotor de turbinas, pero que bien podría ajustarse al tratamiento de los demás componentes rotatorios de la turbina.

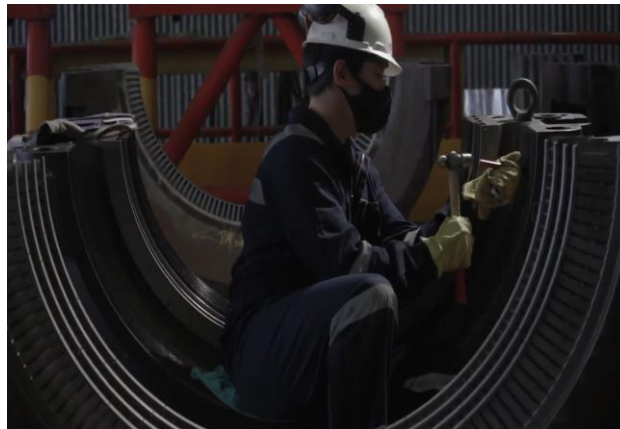
**Figura 2.** Desmontaje de turbina de vapor 65MW.

Para el desmontaje se logró obtener las piezas debidamente limpias, separadas y ordenadas de acuerdo con recomendaciones del fabricantes y criterios de los técnicos principalmente mecánicos. El cumplimiento de instrucciones definidas en manuales apropiados de la turbina que recopila varias normativas, así como los reglamentos de seguridad industrial ASME B30.20 e izaje de cargas ASME B30.9 para casos de tecnologías americanas, ha notado resultados del desmontaje exitoso, con un mínimo porcentual de riesgos y eficacia del trabajo, aunque difieren en los tiempos de cumplimiento los dos casos de diferente potencia.

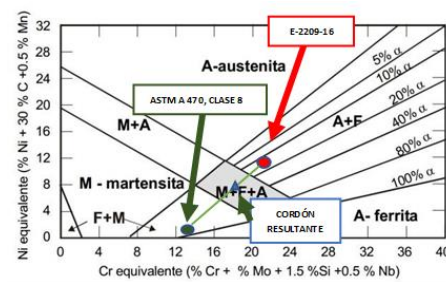
**Figura 4.** Determinación de cordón resultante de un relleno o unión soldada SMAW en los discos del rotor de turbina de vapor con material ASTM A 470, CLASE 8 y un caso de electrodo para aceros inoxidables duplex.

La interpretación del estudio de soldabilidad resume que la reparación de los discos de rotores de aceros ASTM A565 GRADO 616 y ASTM A 470 CLASE 8 es favorable acorde al uso de electrodos inoxidable austenítico y duplex, debido a que el cordón resultó austeno-ferrítico, entre el 10% al 40% de ferrita, y sin riesgo de defectos graves durante el proceso de soldeo, a un mínimo de 30% de dilución bajo condiciones térmicas de precalentamiento controladas entre el 120°C a 250°C.

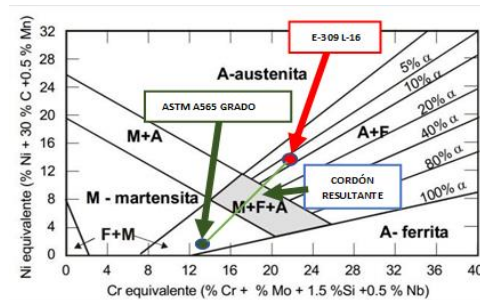
**Figura 5.** Determinación de cordón resultante de un relleno o unión soldada SMAW en los discos del rotor de turbina de vapor con material ASTM A565 GRADO 616 y un caso de electrodo para aceros inoxidables austeníticos.

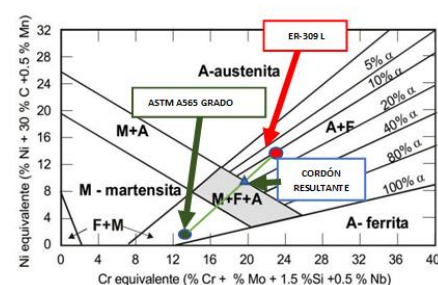
**Figura 6.** Determinación de cordón resultante de un relleno o unión soldada GTAW en los discos del rotor de turbina de vapor con material ASTM A565 GRADO 616 y un caso de electrodo para aceros inoxidables austeníticos.

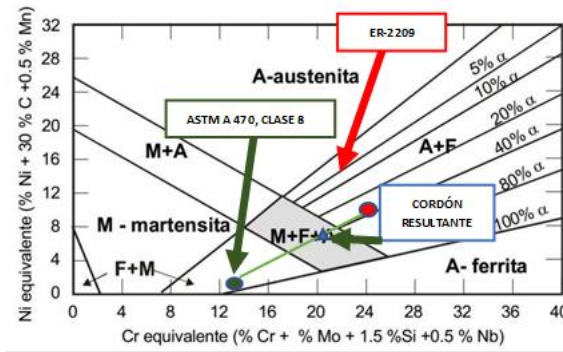
**Figura 7.** Determinación de cordón resultante de un relleno o unión soldada GTAW en los discos del rotor de turbina de vapor con material ASTM A 470, CLASE 8 y un caso de electrodo para aceros inoxidable duplex.
